児童福祉施設等に設置している遊具等の安全管理の強化について

事 務 連 絡
令和4年3月24日

都市公園における安全確保について

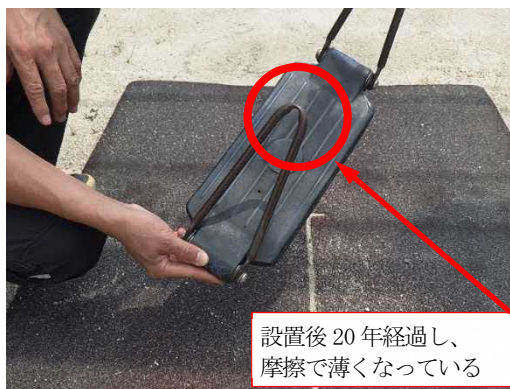
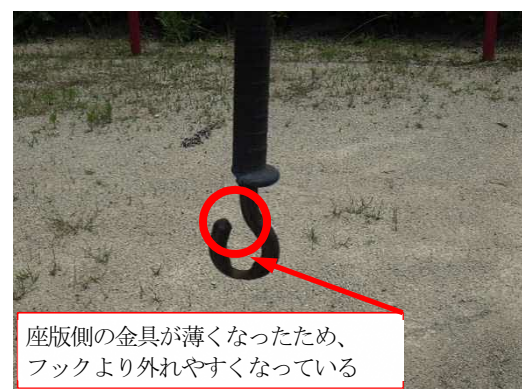
- 状 況
- ・本事故は、12歳男児がブランコで遊んでいたところ、座板とチェーンを繋ぐ吊り金具が外れたため、地面に落下し、右手指を骨折した。
 - ・本遊具は平成13年4月に設置され、令和2年12月に定期点検を実施した際、点検業者から緊急な修繕か更新の検討を求められたが、公園管理者は使用禁止等の措置はせず、月1回の通常点検の状況確認をもって、使用を継続していた。
 - ・座板側の金具、チェーン側の金具とも摩耗し薄くなっており、外れやすくなっていた。
 - ・事故発生後、当該都市内の他の都市公園を含め、点検で「緊急な修繕もしくは更新の検討」の指摘を受けた遊具全てを使用禁止とした。当該遊具については、本格的な措置として連結金具、チェーン及び座板を新品に交換し、市と遊具の定期点検業者との安全確認の後、利用を再開した。

事故発生状況

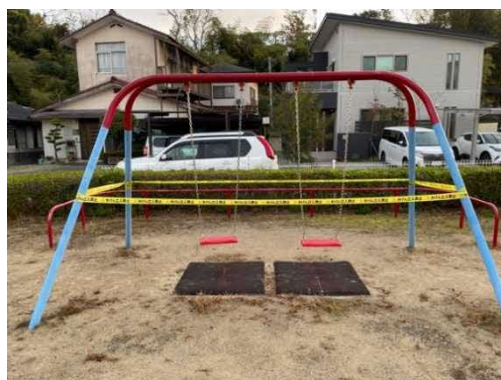
使用禁止後の本格的な措置状況

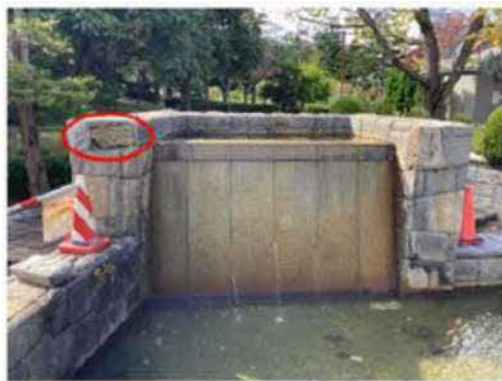
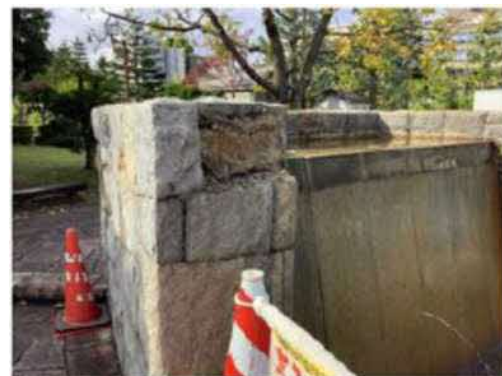
- 状 況
- ・本事故は、8歳女兒が友人とおにごっこ中に石積に登ろうと手をかけたところ、修景用の石が外れて左足甲にぶつかり開放骨折した。
 - ・公園管理者はこの石積に子どもが登ることは想定していなかったため、10月4日に実施した定期点検では、石積については目視点検のみを行い、異常の報告はなかった。
 - ・石積の構造は下図の通り、コンクリート擁壁に石を目地材で固定したものとなるが、設置から26年経過し、目地材の経年劣化により石を固定する力が弱まっていたと考えられ、事故の一因になったものと推察される。
 - ・事故発生後、公園内の同様の石積を打音検査したところ、角などの端部9箇所で浮き等により固定が不十分な箇所が確認され、直ちに剥離・落下する状況ではないことが確認されたが、カラーコーンを設置し、石に触れないよう注意喚起措置を実施した。

事故発生状況

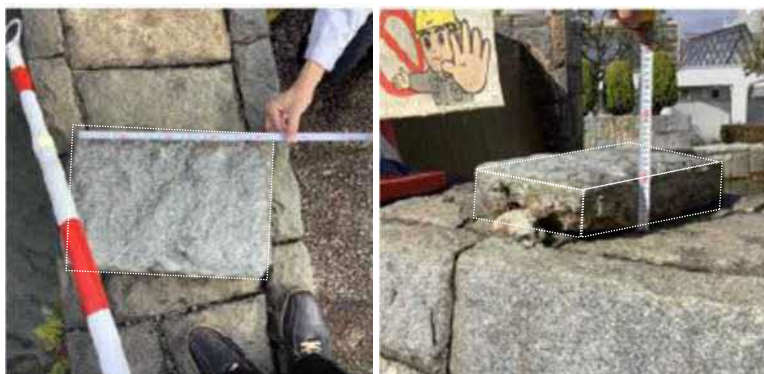
外れた修景用の石

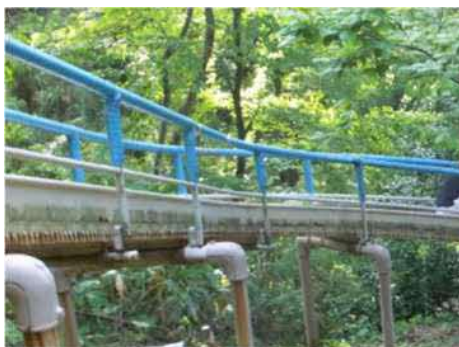
- 状 況
- ・本事故は、小学校の遠足で来ていた7歳女児がローラースライダーで遊んでいたところ、雨の影響でスピードが落ちずにカーブに差し掛かり、カーブ外側の手すり支柱に顔面を打ち付け、頭蓋骨や鼻骨を骨折した。同日に、他にも4名の児童が打撲や裂傷の怪我をした。
 - ・本遊具は平成2年に設置され、カーブ手前には減速のため回らないローラーを設置し、10年ほど前には手すり支柱にクッション材の設置をしており、利用についての看板等も周辺に多く設置しているが、同じ場所での事故が複数回発生していた。今回の事故においても。雨の影響でローラーが濡れていたため、減速用のローラーも機能せず、十分に減速しないままカーブに進入したものと推察される。
 - ・引率の先生は乗り口、降り口に1人ずつおり、複数の児童が同時に滑らないようにしていたが、途中の状況は把握できていなかった。
 - ・事故発生後すぐに使用禁止措置を取り、事故調査後そのまま撤去することとなった。今後ローラースライダーを再整備する予定であるが、全体的にカーブを緩やかに、スライダーの材質をスピードが落ちるものに変更し、手すりの形状も変更することとしている。

事故発生箇所

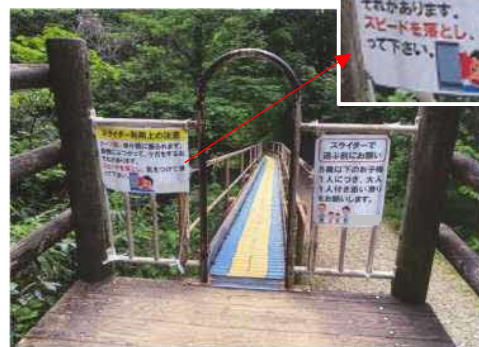
乗り口の注意喚起状況

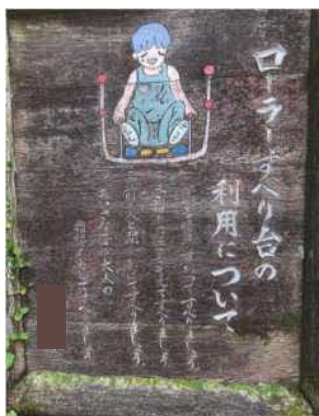
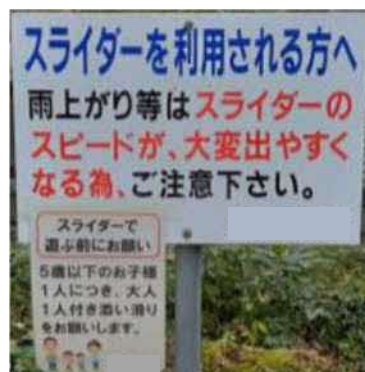
施設周辺の注意喚起状況
