事 務 連 絡
令和2年4月27日

国土交通省 都市局
公園緑地・景観課 企画専門官

都市公園における安全確保について

都市公園内において、公園施設及び管理に起因すると思われる事故が発生したので、以下の通りお知らせします。

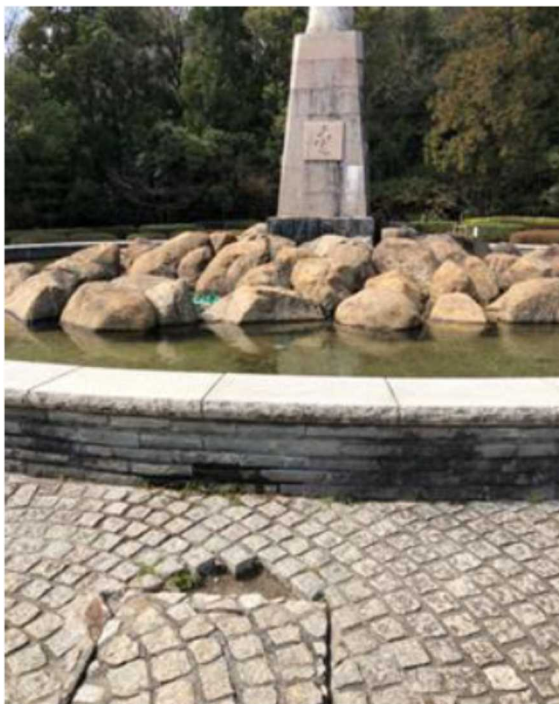
- 状 況
- ・現場は噴水の排水バルブのふたのすぐ横にあり、ふたを開閉するたびに当たって脆くなっている箇所で、ブロックが取れていた。
 - ・本事故は、70代女性の脚がくぼみに入り、バランスを崩して転倒したものと報告されている。
 - ・現場は前日も日常点検し確認されていた場所であるが、これまでモルタルでくぼみを埋めるなど適切な対処がおこなわれていなかった。
 - ・事故発生後、公園管理者においてモルタルにてくぼみを補修し、園内の同様の構造の箇所については再度見直し補修済み。また、くぼみの隣の蓋の種類についても現在重量があるため、マンホールなどに変更することを検討中。

事故現場

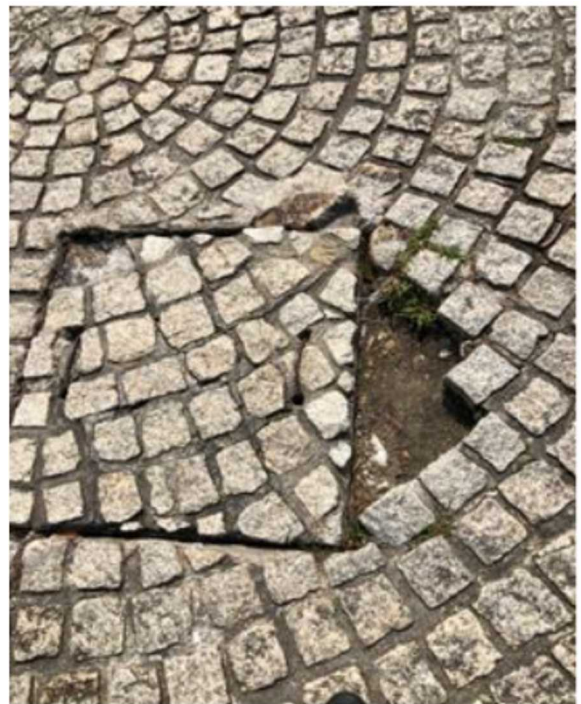
原因となったブロックが取れたくぼみ

別添1の事故について、「公園施設の安全点検に係る指針（案）」では、「（2）発見された公園施設の変状及び異常に対する適切な措置」において、「安全点検等により発見された変状及び異常については、直ちにその程度に応じて公園施設の使用中止、修繕の応急措置を講ずるとともに、補修、移設、更新などの本格的な措置の方針を迅速に定めて、その措置を行うものとする」としています。

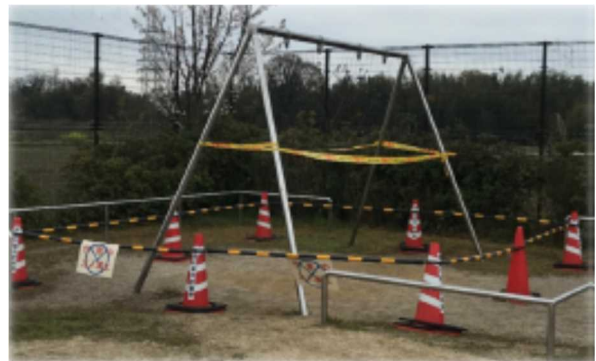
遊具使用禁止措置状況

- 状 況
- ・本事故は、10歳男児がブランコで遊んでいたところ、吊り金具のボルトが破損したことにより落下し、右側鎖骨骨折及び後頭部を打撲した。
 - ・吊り金具が破損した理由は、経年劣化によるものと考えられる。
 - ・令和2年1月21日の点検時では、外観中心に点検を行い、異常の確認はできなかった。
 - ・本遊具は平成8年1月に設置後、座面交換を実施しているものの、今回事故の原因となった吊金具の交換記録は残っていなかった。
 - ・事故発生後、公園管理者において市内公園の遊具について緊急点検を実施し、同等品のブランコ45基を含む51公園、58基の遊具を使用禁止とした。今後は詳細な点検を行い、安全性が担保できないものについては修繕を実施していく。

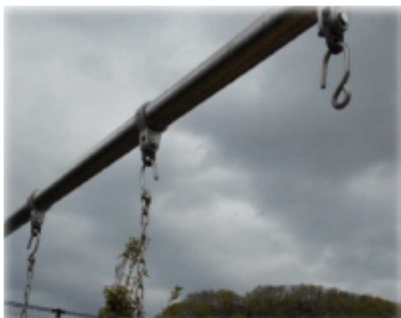
吊り金具状況
