#### 児童福祉施設等に設置している遊具等の安全管理の強化について

### 都市公園における安全確保について

## 【事故の概要】

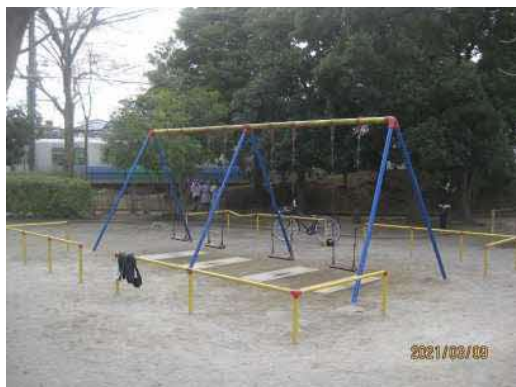
事故現場

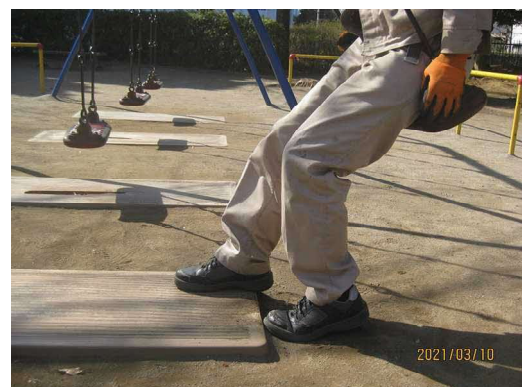
- 状 況
- ・本事故は、12歳女兒が着座姿勢でブランコを漕いでいたところ、振り出そうとした足先が安全マットの後端部にできていた段差に引っ掛かり、足首を捻り、右足首関節外側及び右足趾の靱帯を損傷したもの。
  - ・令和元年度の遊具点検で吊り部と地面とのクリアランス不足等により不適の判定を受けていたが、同様の指摘を受け令和2年度に吊り部を交換した公園に比べ、吊り部材の摩耗状況が過少であると判断し、交換実施を令和3年度に予定し、何も対応していなかった。
  - また、事故当時は安全マット周囲が掘れて、約3cmの段差ができていた。
  - ・事故発生後、吊り部を梁に巻き上げて固定し、安全柵内への立入禁止措置を講じた。今後吊り部及び安全マットの交換を予定している。

事故発生状況

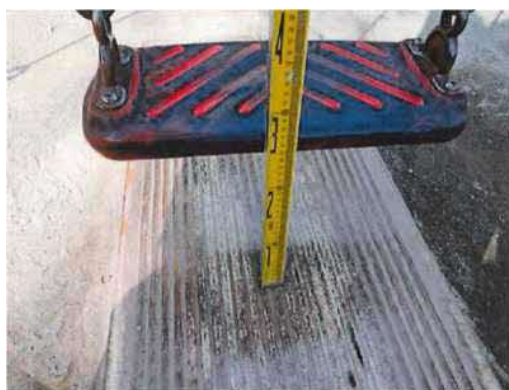
令和元年度点検状況 クリアランス 250mm

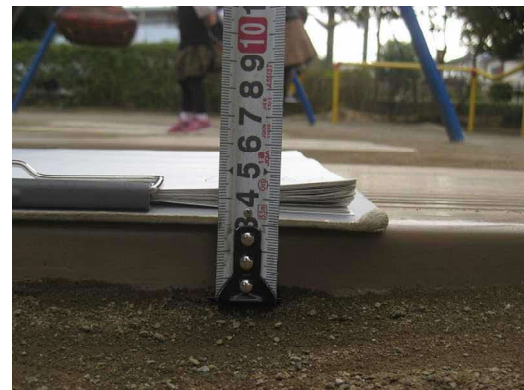
安全マット段差

別添1の事故について、「都市公園における遊具の安全確保に関する指針（改訂第2版）」では、「4-3（2） 発見されたハザードの適切な処理」（P56）において、「発見された物的ハザードについては、その程度に応じて遊具の使用中止、修繕などの応急措置を講ずるとともに、補修、改良、移設、更新、撤去などの本格的な措置の方針を迅速に定めて実施する。」としています。

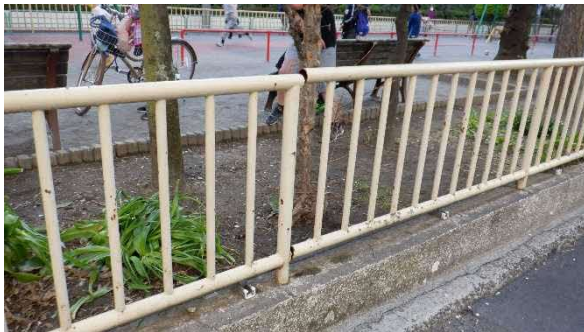
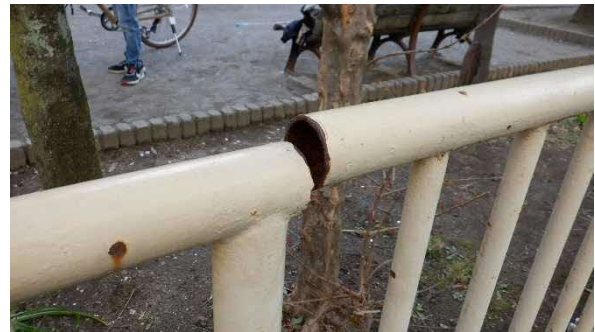
- 状 況
- ・本事故は、10歳男児が植栽地内のパイプ柵沿いを走っていたところ、腐食により破断したパイプ柵に右手人差し指が挟まり、走っていた勢いで指を骨折したものの。
  - ・公園管理者は、柵の公園側は植栽地のため公園利用者の立入りを想定しておらず、パイプ柵の点検は実施していたものの、破断状況の把握はできていなかった。公園は道路に囲まれており、外周パイプ柵は道路側から触れることが可能であった。
  - ・事故発生後、公園管理者において事故箇所をテープで覆い、立入禁止テープとカラーコーン設置を実施した。

パイプ柵破断状況

また、別添2の事故について、「公園施設の安全点検に係る指針（案）」では、「Ⅱ-4-1 維持管理段階」「（1）点検手順に従った確実な安全点検」（P17）において、「公園施設の維持管理は、公園施設そのものの性能確保に関する点検及び措置を行うにとどまらず、その周辺を含めて、公園利用者にとって安全で安心なものであるか、また、危険な使い方をなされていないかという視点を持って行うものとする。これを踏まえて、公園施設の構造や劣化などを要因とする変状及び異常の有無の発見、適切な措置による変状及び異常の除去を中心に、点検手順に従い確実に安全点検を行うものとする。」としています。

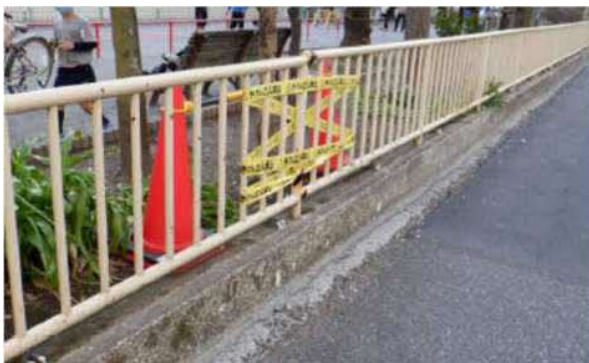
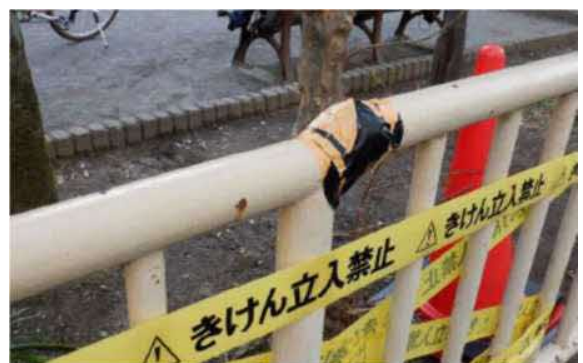
事故後措置状況
