児童福祉施設等に設置している遊具等の安全管理の強化について

事 務 連 絡
令和4年3月24日

都市公園における安全確保について

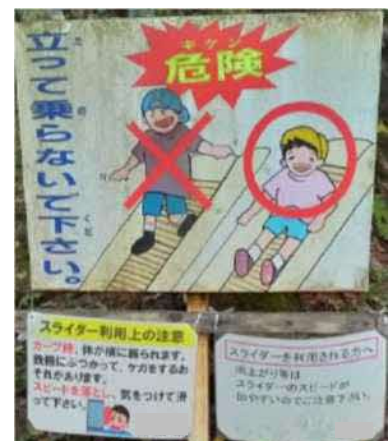
施設周辺の注意喚起状況

- 状 況
- ・本事故は、小学校の遠足で来ていた7歳女児がローラースライダーで遊んでいたところ、雨の影響でスピードが落ちずにカーブに差し掛かり、カーブ外側の手すり支柱に顔面を打ち付け、頭蓋骨や鼻骨を骨折した。同日に、他にも4名の児童が打撲や裂傷の怪我をした。
 - ・本遊具は平成2年に設置され、カーブ手前には減速のため回らないローラーを設置し、10年ほど前には手すり支柱にクッション材の設置をしており、利用についての看板等も周辺に多く設置しているが、同じ場所での事故が複数回発生していた。今回の事故においても。雨の影響でローラーが濡れていたため、減速用のローラーも機能せず、十分に減速しないままカーブに進入したものと推察される。
 - ・引率の先生は乗り口、降り口に1人ずつおり、複数の児童が同時に滑らないようにしていたが、途中の状況は把握できていなかった。
 - ・事故発生後すぐに使用禁止措置を取り、事故調査後そのまま撤去することとなった。今後ローラースライダーを再整備する予定であるが、全体的にカーブを緩やかに、スライダーの材質をスピードが落ちるものに変更し、手すりの形状も変更することとしている。
