事 務 連 絡  
令和 3 年 8 月 24 日

#### 児童福祉施設等に設置している遊具等の安全管理の強化について

事 務 連 絡  
令和3年8月23日

### 都市公園の安全管理の強化について

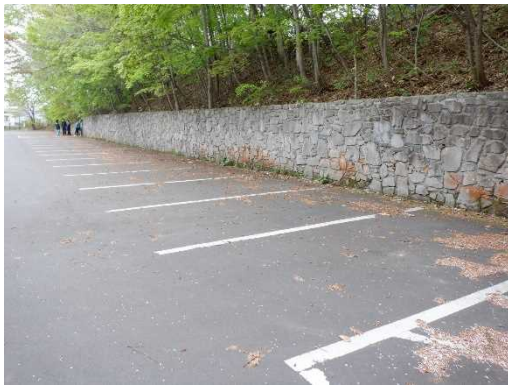
事故発生前

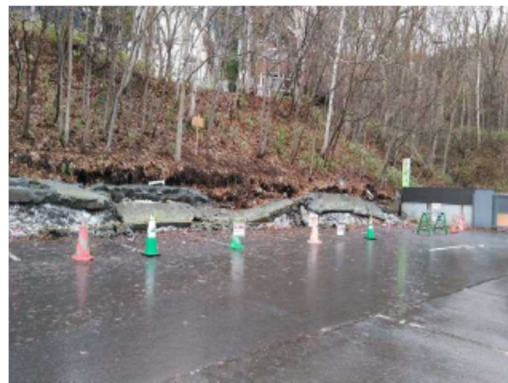
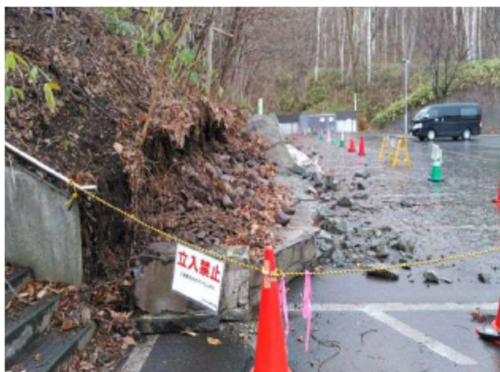
- 状 況
- ・本事故は、未明に駐車場横に設置されている石積擁壁が倒壊したもの。人的被害の報告はなし。
  - ・数年前から擁壁全体が前面に傾斜していることが確認されたため経過観察を行っていたが、近年、傾斜量の増加がみられたため、ボーリング調査や実施設計を行い、令和3年6月から改修工事に着手予定であった。
  - ・日常巡回で目視による安全確認を行っていたが、倒壊の予兆が見られなかったため、事故当時、擁壁付近の立入りを禁止していなかった。
  - ・事故の要因は、設置から50年が経過し、経年的に土圧を受けることによりコンクリートの耐力が徐々に低下し、倒壊に至ったと推察される。
  - ・事故発生後、カラーコーンの設置等により立入り禁止措置を実施し、応急復旧工事を実施するとともに、6月から本格復旧工事を開始し、10月下旬に完了予定。

事故発生状況

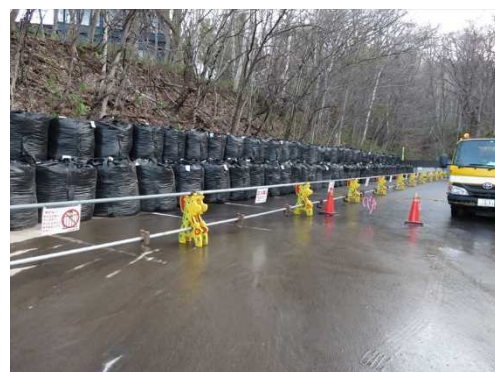
応急復旧完了

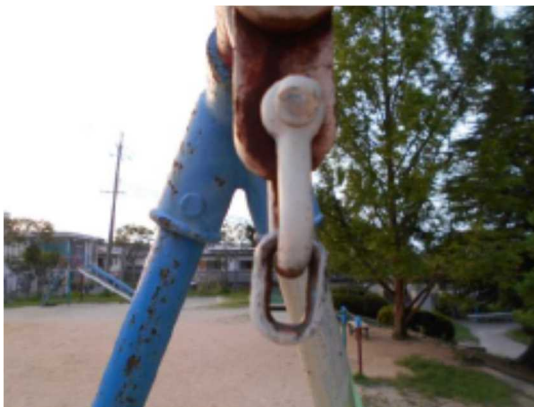
■状 況 ・本事故は、親子でブランコに2人乗りしていたところ突然チェーンが外れて落下し、5歳女兒が父親の下敷きになり、左大腿骨を骨折したもの。  
 ・過年度の健全度調査においては、振動部のボルト・シャックルは緩み止めの対策をする、と指摘があったが、部材交換はせず点検時の緩み確認のみであった。  
 ・事故発生後、市内のブランコの一斉点検を実施し、事故発生遊具と同形状のシャックルについては、脱着防止シャックルに交換をした。  
 なお、交換時に他の公園においてシャックルの緩みは確認されなかった。

シャックル外れ状況

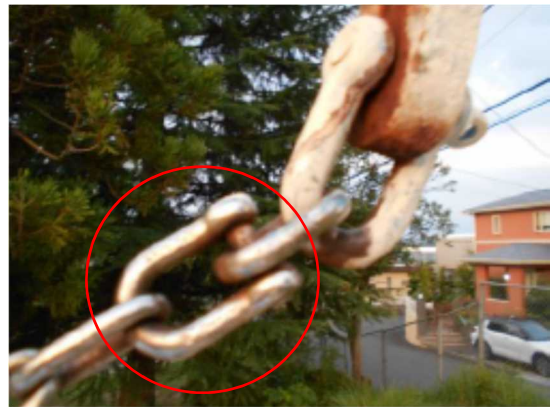
同形状のシャックルの使用状況

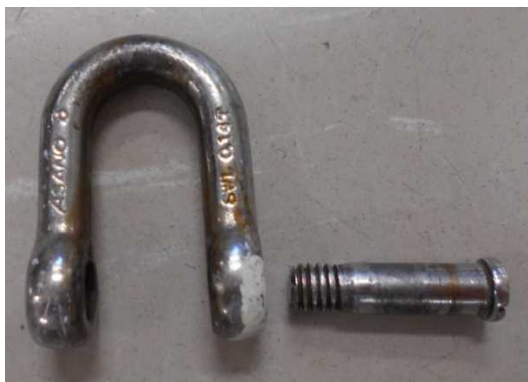
外れたシャックル

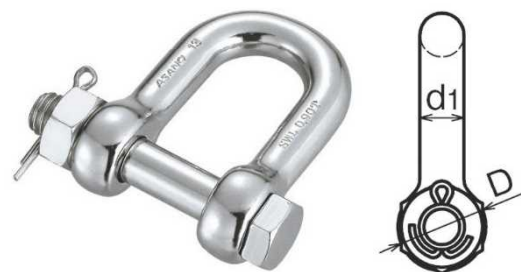
交換後の脱着防止シャックル
